HSB Brf Söder i Eslöv.
Bildades 1946 och består av 30 st bostadsrätter.

Vätskeanalys före och efter åtgärder

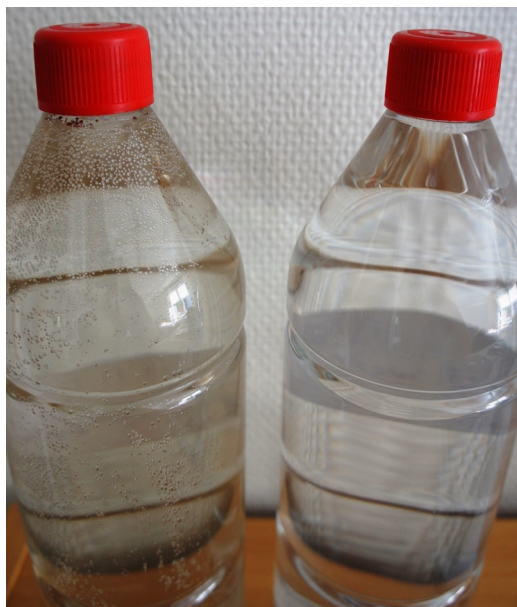
Provet innan start (till vänster) uppvisar kraftig fouling på provflaskans insida. Slutprovet (till höger) är en klar och ren systemvätska.

- Sköljning av systemet.
- Backspolning.
- Filtrering.
- Snabbavgasning enligt QTF-metoden med samtidig finfiltrering (1 µm).
- Skriftlig rapport efter utförd åtgärd.

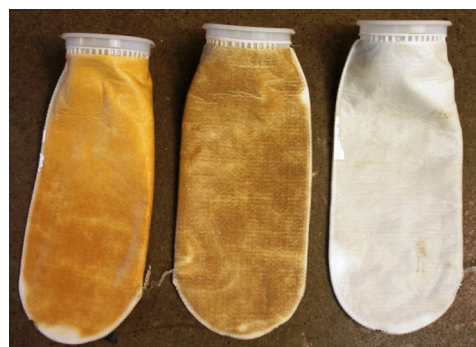
Bilden visar filternas försmutsningsgrad där starten är från vänster och slutresultatet längst till höger.
