### Objekt

ICA Centrallager i Kallhäll, Stockholm. Lagerytan omfattar ca 45 000 m<sup>2</sup>, vilket motsvarar nästan 7 st fotbollsplaner.

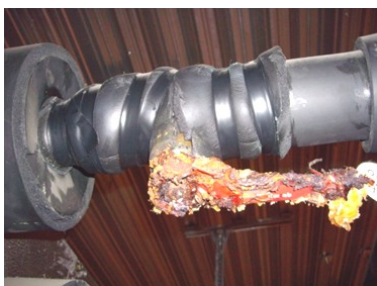
Systemen innehöll ca 50 m<sup>3</sup> Hycool (saltlösning) som brutits ned och blivit aggressivt, vilket orsakat läckagen.

*Korrosionsangrepp på ventil*

Beslut togs om att byta ut systemvätskan mot en av QTF specificerad etylenglykol-lösning. Detta skulle ske under pågående drift.

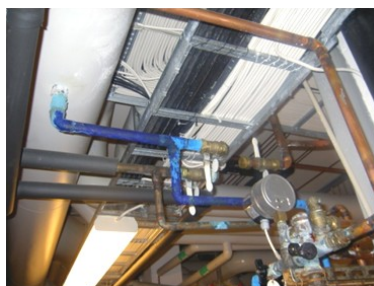
Ständiga läckage på sina system. Kyla, värme, avfrostning och ventilation.

*Läckageskada*

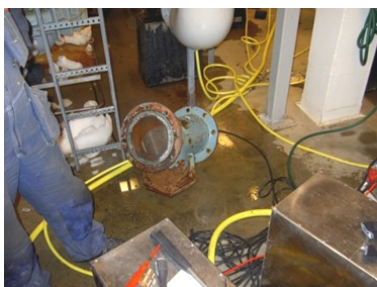
*Utbyte av rostangripet filter*

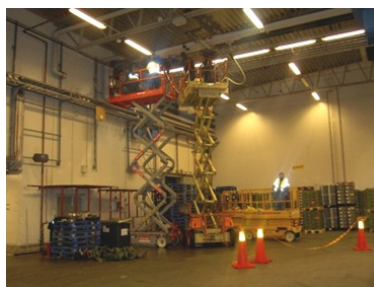
*Montage av ventiler*
